Peningkatan Keselamatan Jalan dan Analisis Kondisi Perkerasan Lentur di Desa Alang-Alang, Karimunjawa : KKN Kolaborasi UNRARIS, UNWAHAS, dan UNISNU

Road Safety Improvement and Flexible Pavement Condition Analysis in Alang-Alang Village, Karimunjawa : A Collaborative Community Service Program between UNRARIS, UNWAHAS, and UNISNU

Tabel 1. Hasil Analisis PCI Ruas Jalan Alam Kita Retreat-Bukit Love Karimunjawa.

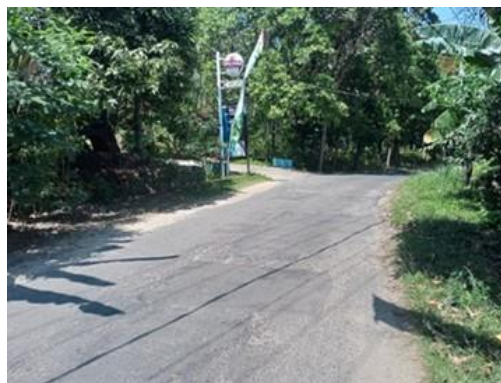
Rata-rata nilai PCI sebesar 66 (kategori good). Kerusakan yang ditemukan antara lain:

- 1) Retak Buaya (Alligator Cracking) : 32%
- 2) Lubang (Potholes) : 20%
- 3) Pelepasan Butir (Raveling) : 28%
- 4) Kerusakan Tambahan (Patching) : 10%
- 5) Retak Pinggir (Edge Cracking) : 10%

Gambar 1. Kerusakan Jalan di depan Bukit Love Karimunjawa.

Segmen awal relatif baik, sementara segmen tengah hingga akhir mengalami kerusakan berat akibat drainase buruk. Beberapa segmen jalan memerlukan perbaikan meliputi pemeliharaan rutin, overlay, dan rehabilitasi berat. Diperlukan pula penataan drainase dan peningkatan kesadaran masyarakat.

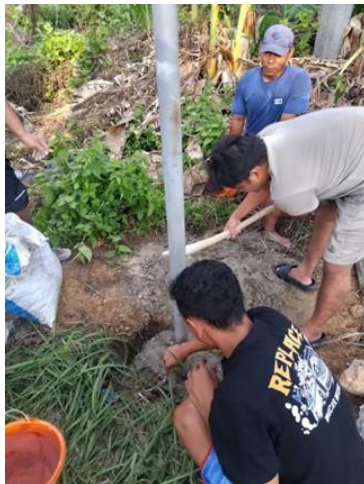
Convex mirror dipasang di pertigaan Posko 1 depan Masjid At-Taqwa Alang-Alang, lokasi dengan jarak pandang terbatas dan berisiko tabrakan tinggi. Kegiatan ini melibatkan:

Hasil evaluasi menunjukkan peningkatan jarak pandang pengemudi sebesar 45% dibanding sebelum pemasangan. Warga juga melaporkan penurunan kecepatan kendaraan dan peningkatan kewaspadaan di lokasi tersebut.

Gambar 2. Proses Pemasangan Convex Mirror.
