## Peningkatan Keselamatan Jalan dan Analisis Kondisi Perkerasan Lentur di Desa Alang-Alang, Karimunjawa: KKN Kolaborasi UNRARIS, UNWAHAS, dan UNISNU

### *Road Safety Improvement and Flexible Pavement Condition Analysis in Alang-Alang Village, Karimunjawa: A Collaborative Community Service Program between UNRARIS, UNWAHAS, and UNISNU*

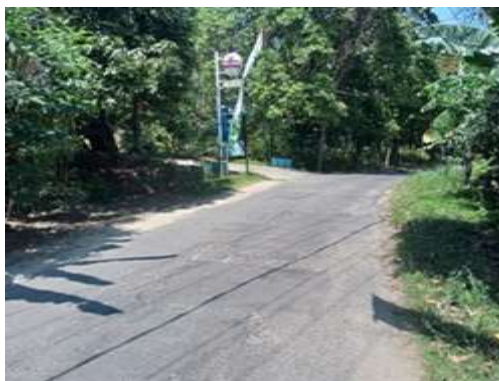
Rata-rata nilai PCI sebesar 66 (kategori good). Kerusakan yang ditemukan antara lain:

1. Retak Buaya (Alligator Cracking) : 32%
2. Lubang (Potholes) : 20%
3. Pelepasan Butir (Raveling) : 28%
4. Kerusakan Tambahan (Patching) : 10%
5. Retak Pinggir (Edge Cracking) : 10%

**Gambar 1.** Kerusakan Jalan di depan Bukit Love Karimunjawa

Segmen awal relatif baik, sementara segmen tengah hingga akhir mengalami kerusakan berat akibat drainase buruk. Beberapa segmen jalan memerlukan perbaikan meliputi pemeliharaan rutin, overlay, dan rehabilitasi berat. Diperlukan pula penataan drainase dan peningkatan kesadaran masyarakat.

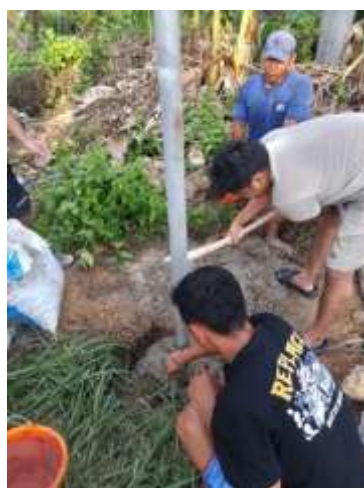
Hasil evaluasi menunjukkan peningkatan jarak pandang pengemudi sebesar 45% dibanding sebelum pemasangan. Warga juga melaporkan penurunan kecepatan kendaraan dan peningkatan kewaspadaan di lokasi tersebut.

**Gambar 2.** Proses Pemasangan Convex Mirror
